# Obnova biotopu perlorodky říční v údolní nivě Lužního potoka a monitoring, MGSII-57

Miloš Holub, AOPK ČR, RP S CHKO Slavkovský les  
28. 3. 2017

**Účelem provedeného revitalizačního opatření je naplňování plánu péče o NPP Lužní potok, záchranného programu a SDO pro EVL Bystřina – Lužní potok**

**Jedná se o vytvoření paralelního přírodě blízkého koryta vodního toku, jehož hlavní funkcí je:**

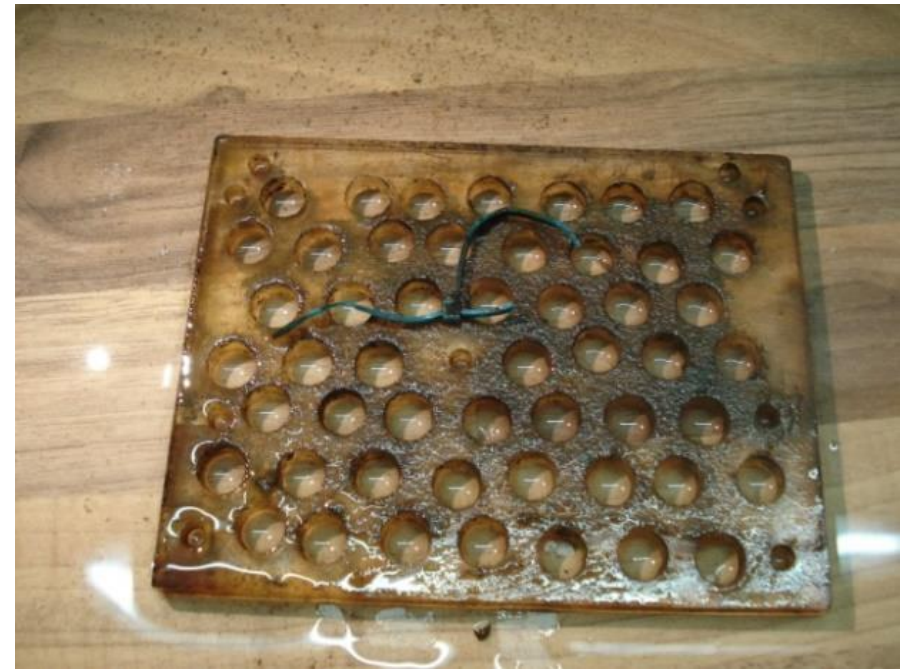
# Bioindikace

Destička je složena ze tří vrstev s provrtanými otvory, mezi které se vkládá filtrační tkanina.

Testy jsou realizovány ve dvou etapách od května do září a do listopadu. Třetí sada založená v září 2016 bude vyhodnocena až v květnu 2017.

Perlorodky byly před započítáním testu přeměřeny. K měření byl použit mikroskop s digitálním záznamem obrazu, zvětšení bylo dáno vstupní velikostí jedince. Totéž měření bylo provedeno po skončení testu.

Souběžně bylo hodnoceno zanesení jednotlivých komůrek v destičce. Používané destičky mají 50 komůrek (válcové otvory o průměru 1cm) a do hodnocení zanesení jsou zahrnuty všechny s perlorodkami + 10 dalších náhodně vybraných, celkem tedy 40 % plochy destičky.
